أسس وضوابط عملية إعادة تأهيل المباني التاريخية

في مدينة حلب القديمة

رسالة مقدمة لنيل درجة الماجستير في الهندسة المعمارية

عبد الحميد دهنه

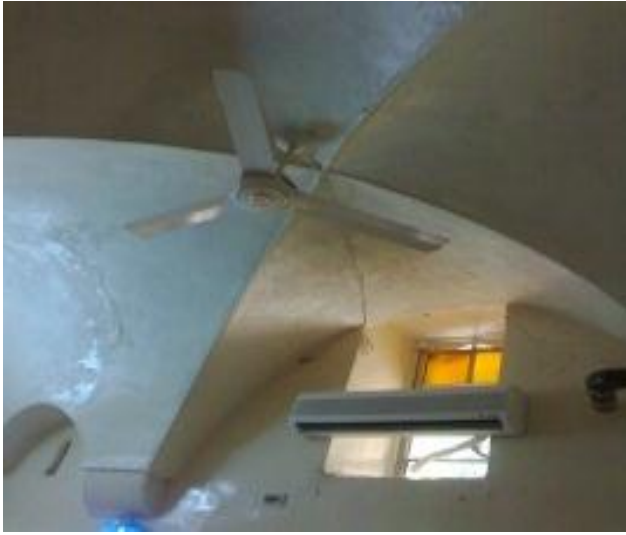
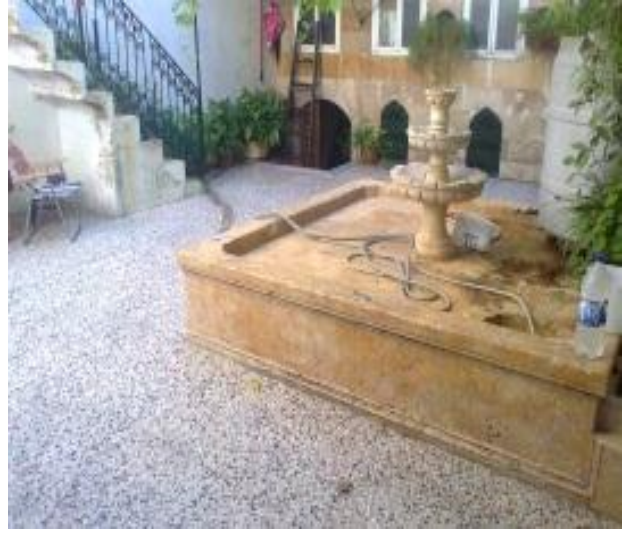
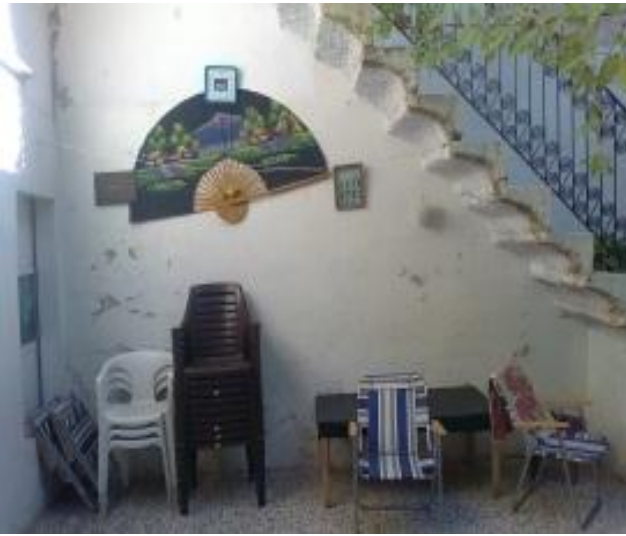
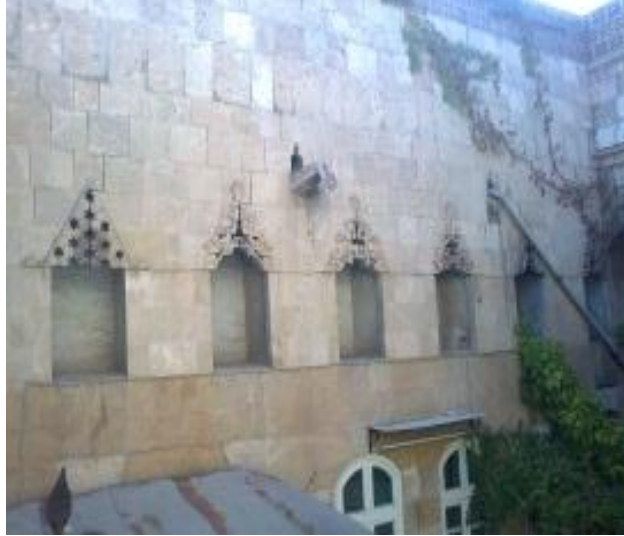
شكل رقم ( ١٠ ) بيت في حي الجديدة - ( عدسة الباحث ٢٠١٠ )

إن الصور تم إلتقاطها من أحد البيوت في منطقة الجديدة في حلب القديمة ، وتظهر طلاء الواجهات الخارجية الحجرية بالدهان وإغلاق بعض الفتحات ، وتركيب أجهزة التكييف والمرآح ، إضافة إلى إعادة تلبيط الباحة ببلاط يسهل تنظيفه وغسله فوق البلاط الأصلي لباحة البيت .

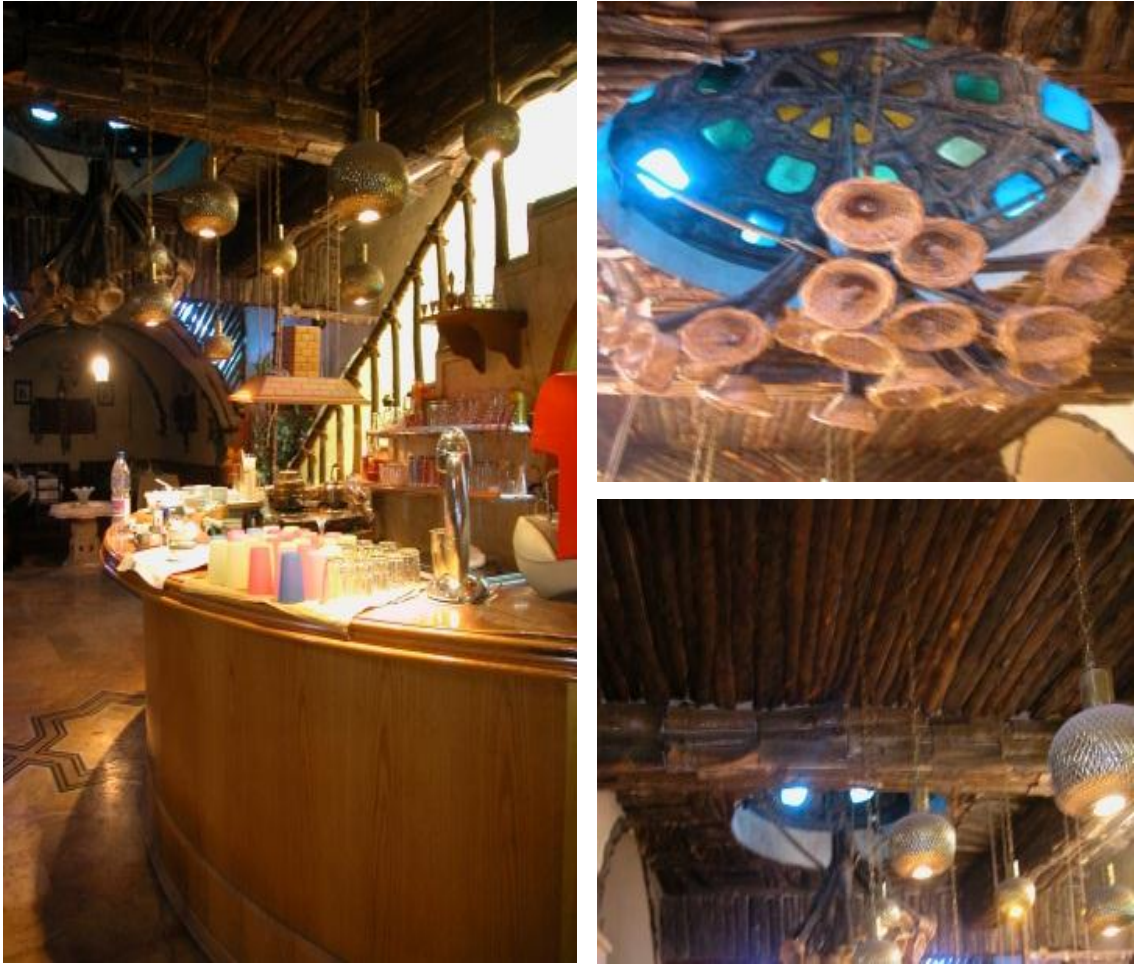
شكل رقم ( ١٣ ) مطعم تاج القلعة - أمام قلعة حلب - ( عدسة الباحث ٢٠١٠ )

ففي مطعم تاج القلعة مثلا ، يلاحظ أن عملية إعادة التأهيل لم تأت في صالح المبنى التاريخي ، بل على العكس أنتجت مبنى يختلف بكل شيء عن طبيعة المباني التاريخية في مدينة حلب القديمة في كل شيء ، في القباب ومعالجتها وفي التسقيف الخشبي والجوائز الخشبية ومعالجة الأقواس ضمن الفراغات وطرق الإنارة والدرابزينات .

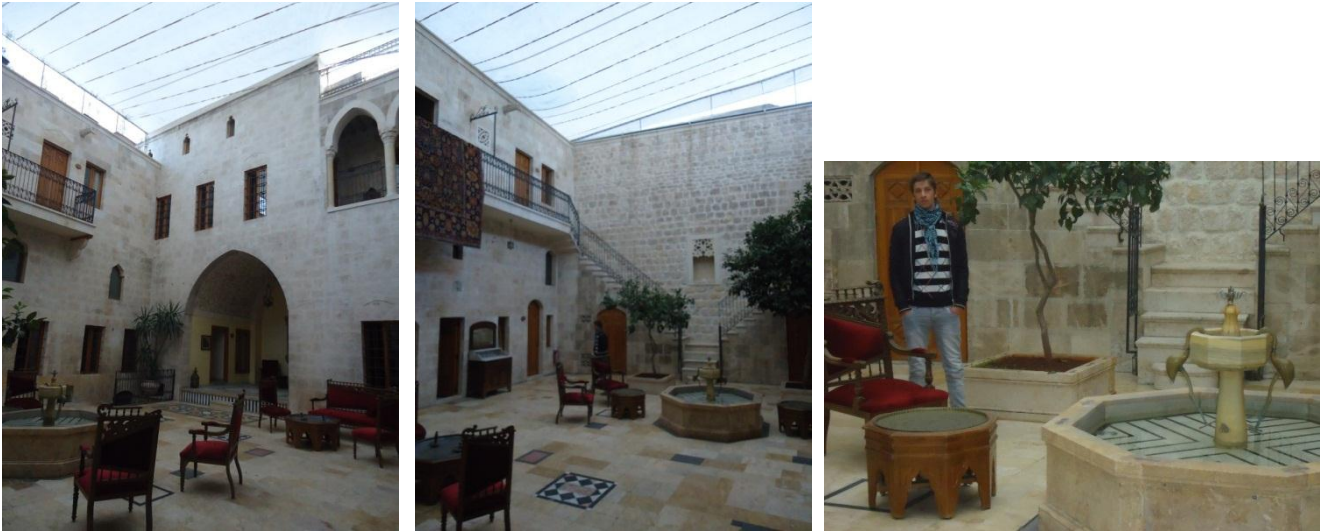
شكل رقم ( ١٩ ) صور من دار الياسمين - عدسة الباحث ٢٠١٠

الواجهات الداخلية لهذا البيت فهي بسيطة جدا خالية من العناصر الزخرفية ، وهذا ما سهل عملية إضافة الأجزاء الحديثة من غير أن تلفت انتباهها أو تكون غريبة عن الواجهات الأصلية . (٢٤)

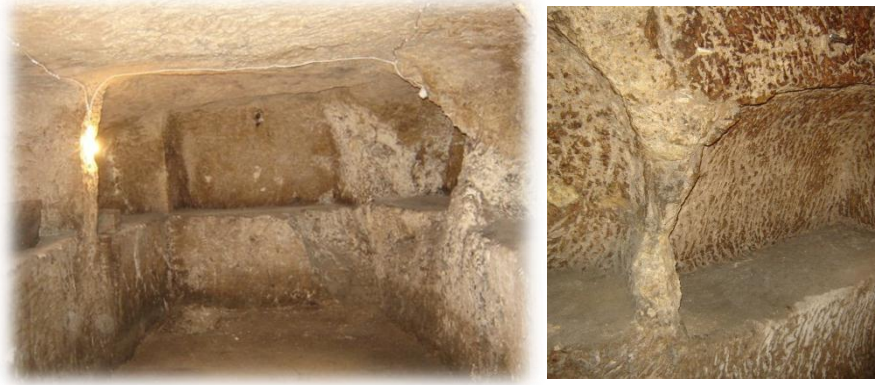
شكل رقم ( ٢٩ ) المغارة في بيت غزالة - عدسة الباحث ٢٠٠٩

٤- **المغارة:** هي القسم المخصص للمؤونة وحفظ مياه المطر ، وقد تمت دراستها بيئيا لتناسب هذه الوظيفة ، ويتم الوصول إليها عبر درج شديد الانحدار يصلها بالباحة الداخلية للمبنى .

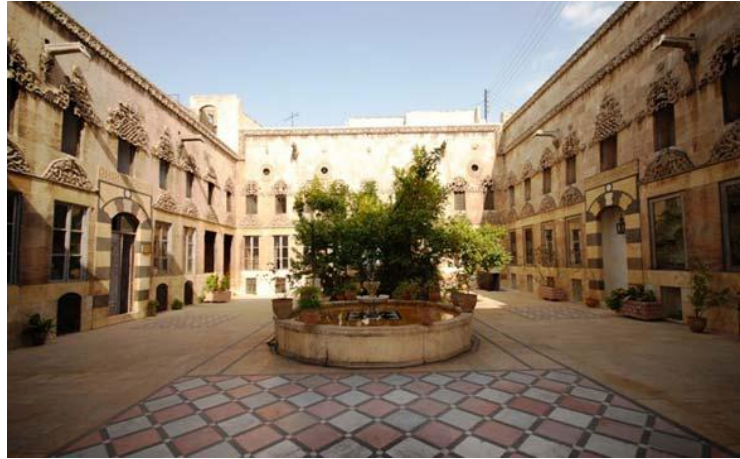
شكل رقم ( ٣٢ ) أفنية داخلية مكشوفة في بيوت أعيد تأهيلها- عدسة الباحث ٢٠١١

كما يلحظ ذلك في قسم الفندق من بيت وكيل حيث وظيفة الفندق هي السكن المؤقت وهي قريبة جدا من الوظيفة الأساسية للدار وهي السكن الدائم لذلك نجد تلاؤما ما بين الوظيفة الجديدة المختارة للدار مع الدراسة البيئية المنفذة منذ عدة قرون .

الفناء الداخلي في بيت آجق بشا -متحف التقاليد الشعبية      الفناء الداخلي في بيت وكيل -قسم الفندق

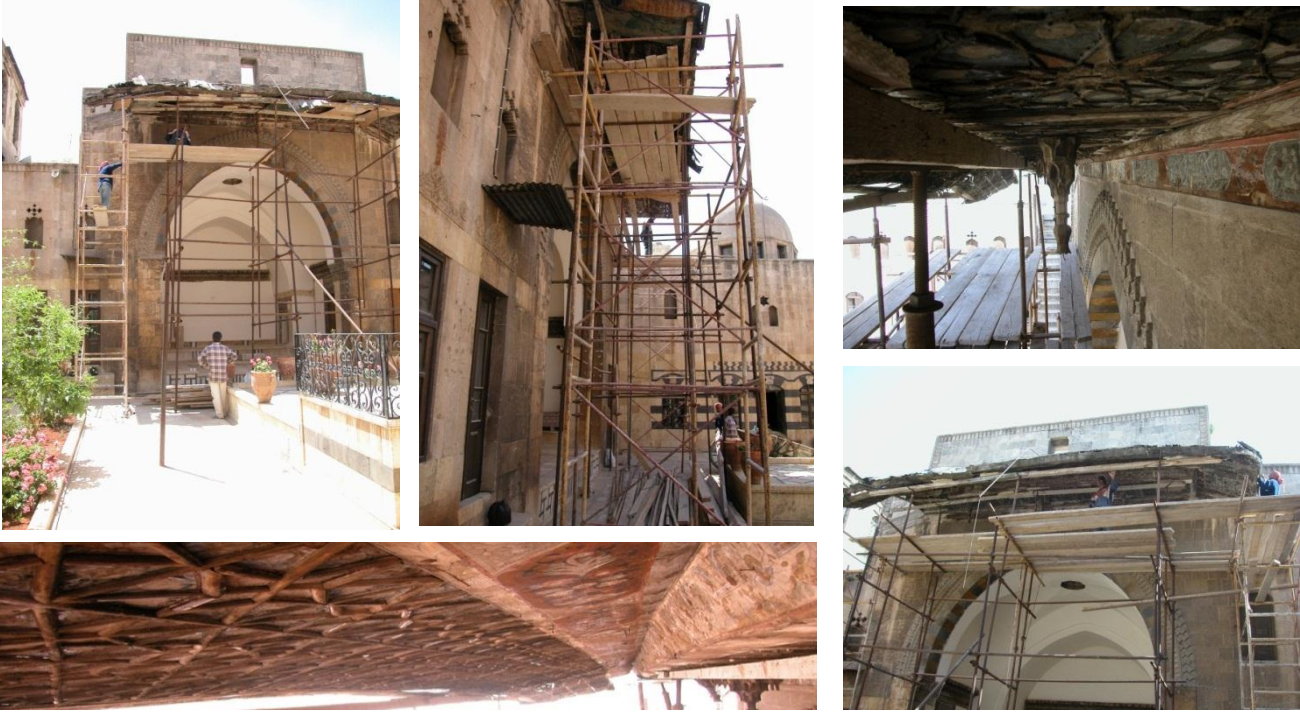
٢- تجهيز السقالات المعدنية الآمنة للأماكن والأسقف المرتفعة المراد فكها أو ترميمها من غير فكها سواء أكانت سقف أو طيوان أو كشك خشبي ...

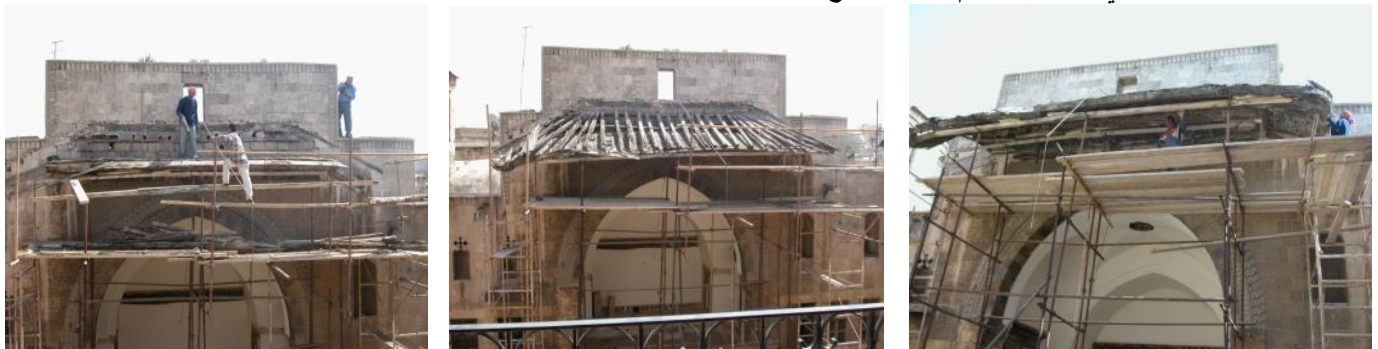
٤- فك العناصر التي تتطلب ترميم بالكامل مع توثيق مراحل وخطوات العمل بدقة

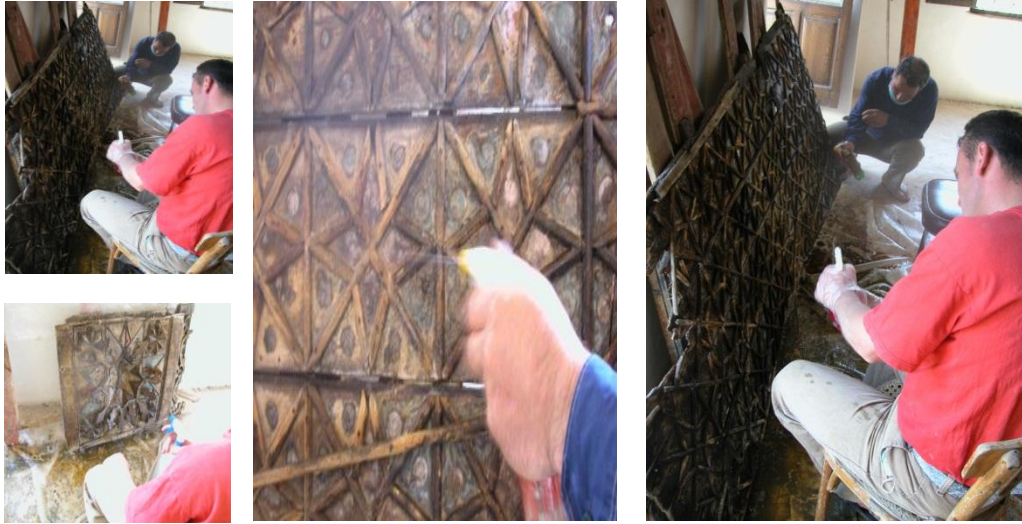
٨- فك الخشبيات من على الجدران

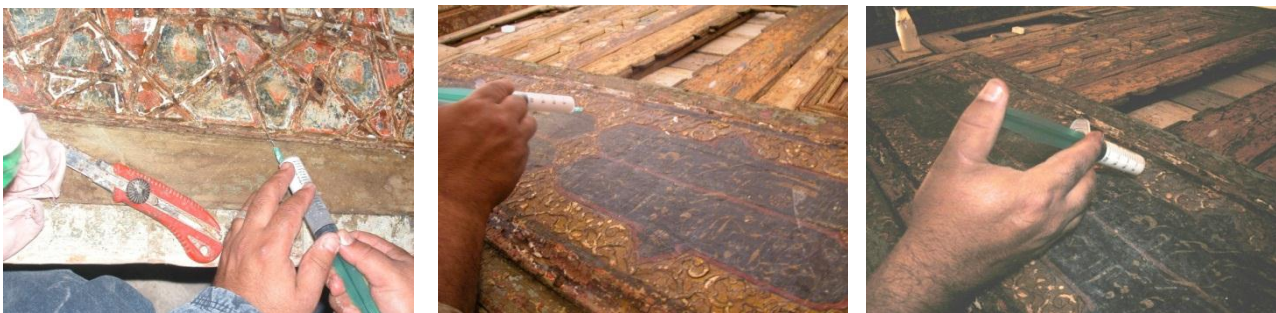
١٠- تنظيف الخشب وعلى عدة وجوه ، حيث كان الوجه الأول باستخدام الصابون من أجل إزالة الطبقة الزفرة من السطح العلوي للخشب ، أما الطبقة الثانية فياستخدام الكحوليات والأمونياك المختلفة وعلى حسب التشوهات الحاصلة للخشب الأثري ( دهان - لكر - عوامل الزمن - ..... )

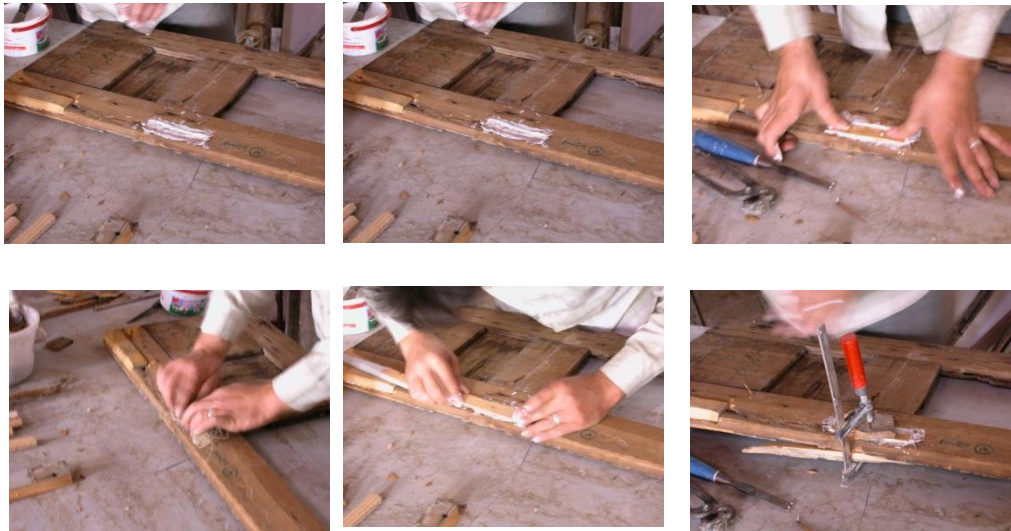
طريقة تنزيل قطع خشب جديدة بدل القديمة

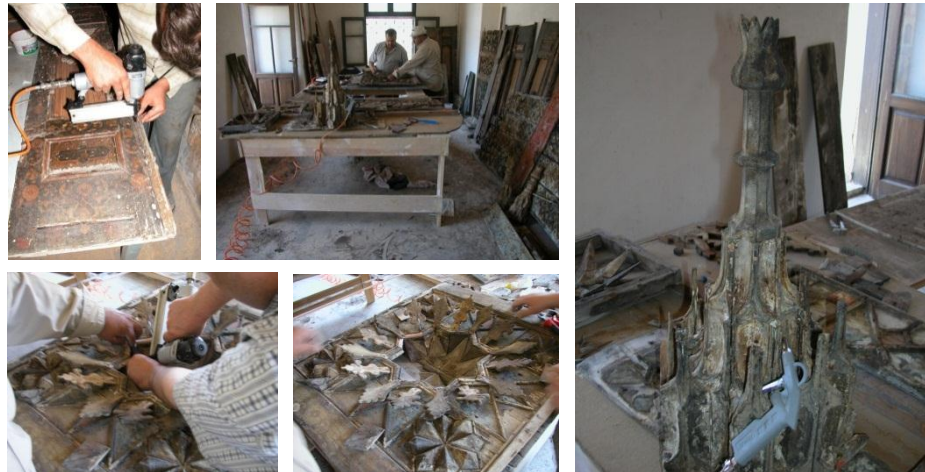
٢٠- تثبيت الخشب ببعضه عن طريق مسامير شعرية فولاذية والغراء النباتي

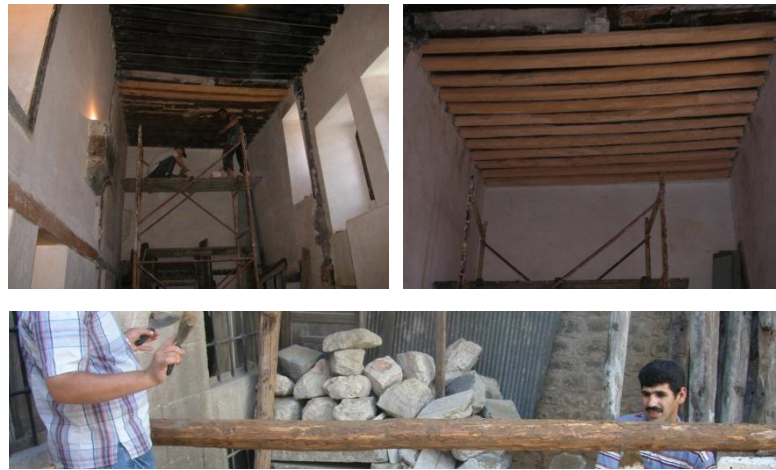
## ٢٢- استبدال الخشب المبروم التالف باخر جديد ان لم يكن بالامكان صيانتته

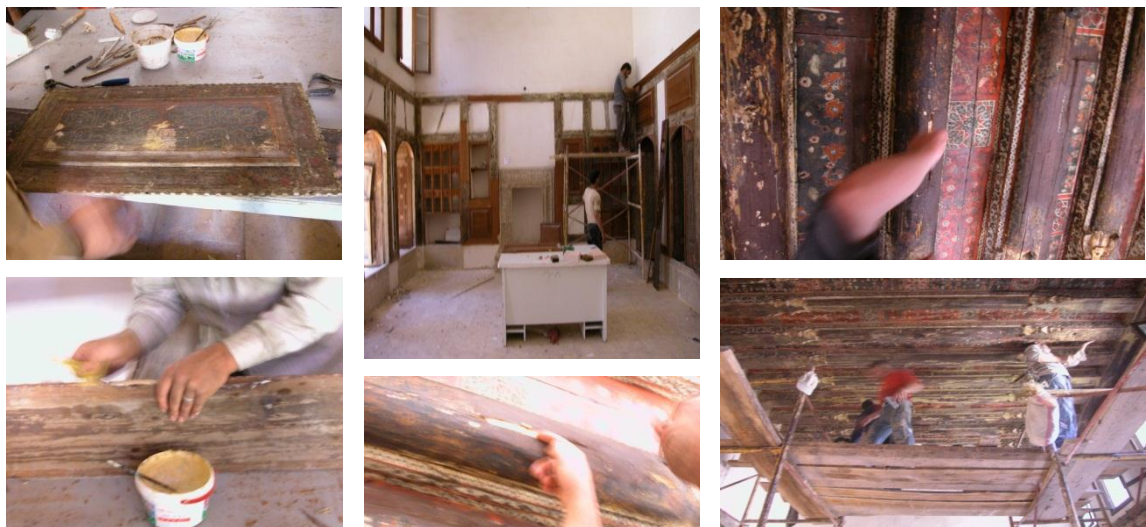
## ٢٣- معالجة الشقوق في الأسطح الأمامية بملئها بقطع خشبية أو بمعجونة الخشب

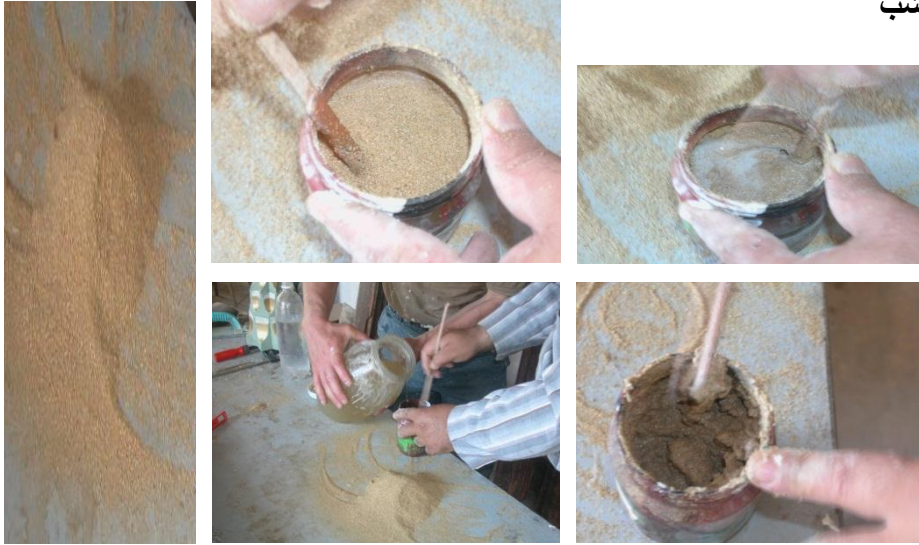
## تحضير معجونة الخشب

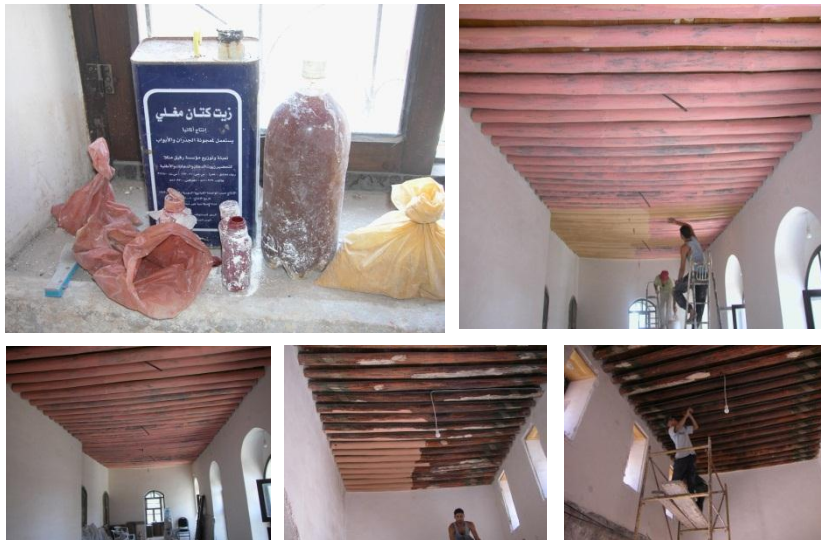
## ٢٤- دهان الخشب بالعوازل

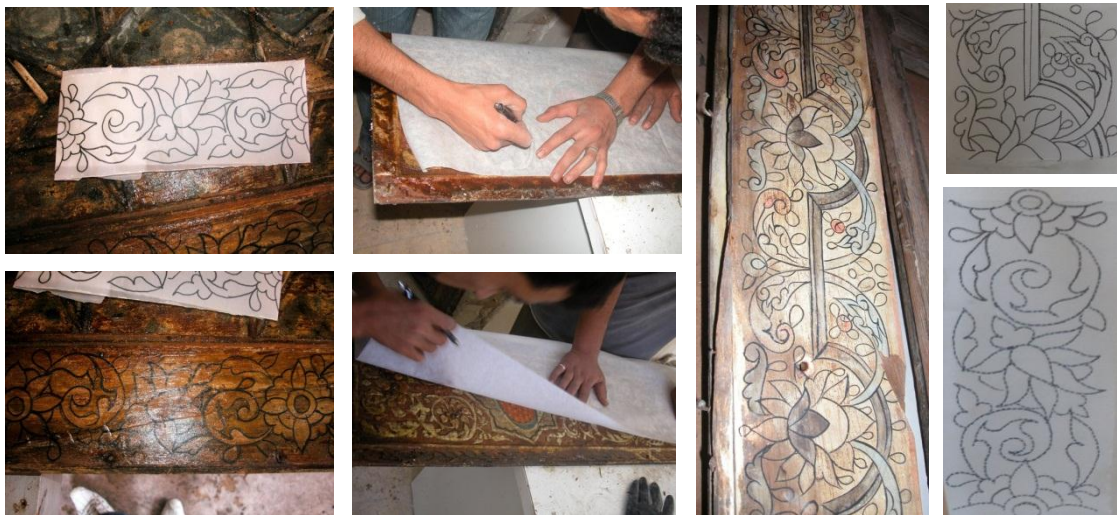
## ٢٥- اعادة تنزيل الرسمة على قطعة الخشب

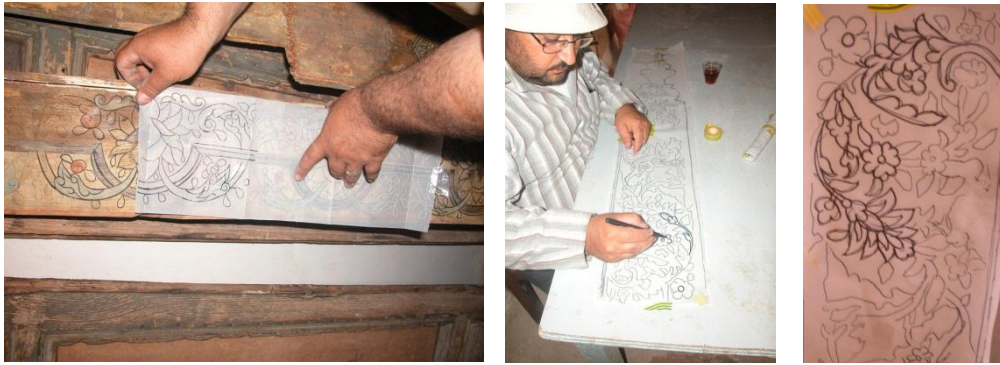
## ٢٦- اخذ نسخة من الرسومات

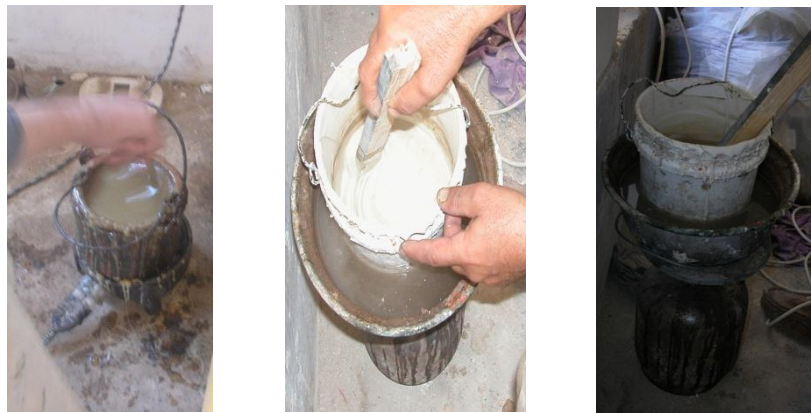
## ٢٧- تحضير عجينة النباتي

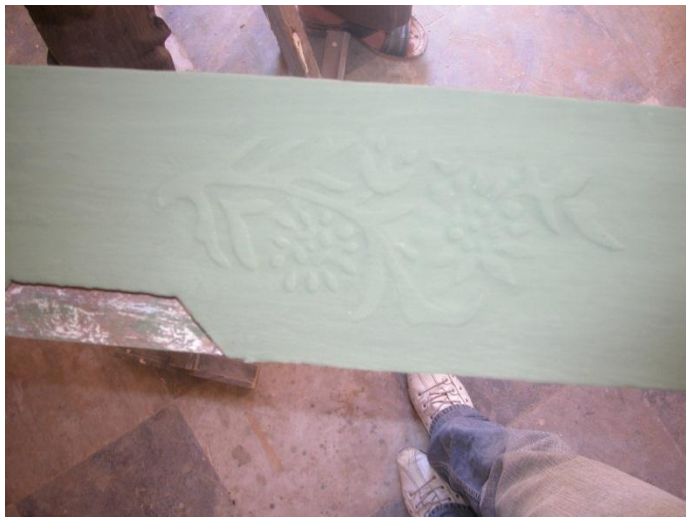
٣٠- دهان لون أساس لكامل الخشب عندما تكون الألوان غائبة ثم دهن الألوان الغالبة على الرسم .

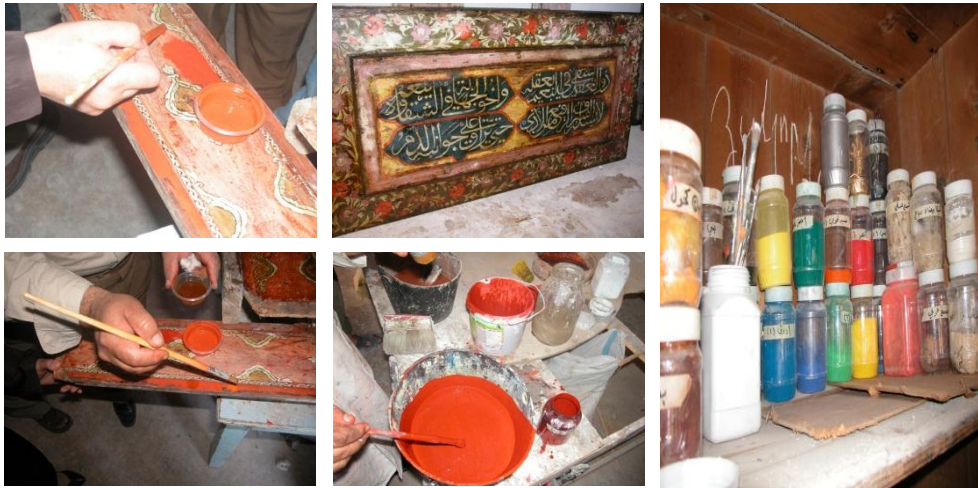
### ٣١- اختيار الألوان المناسبة وإعادة تعبئة المساحات المعالجة

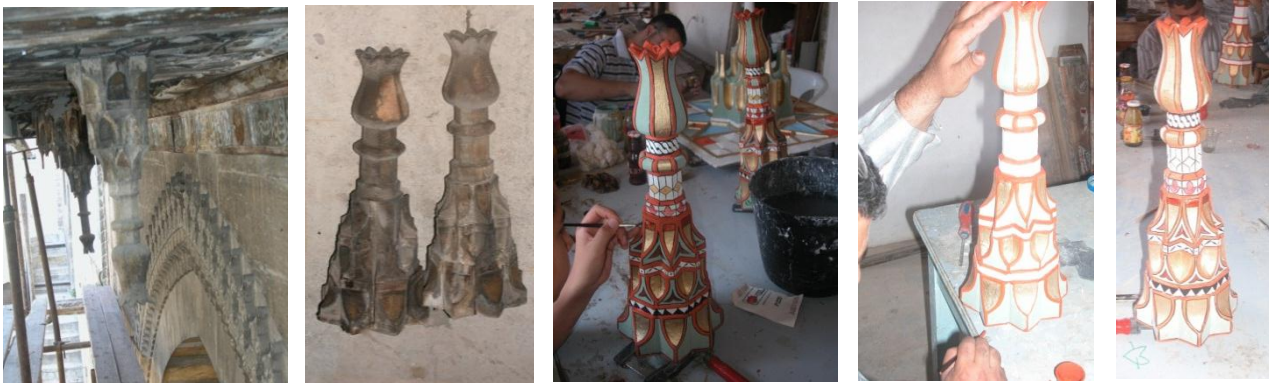
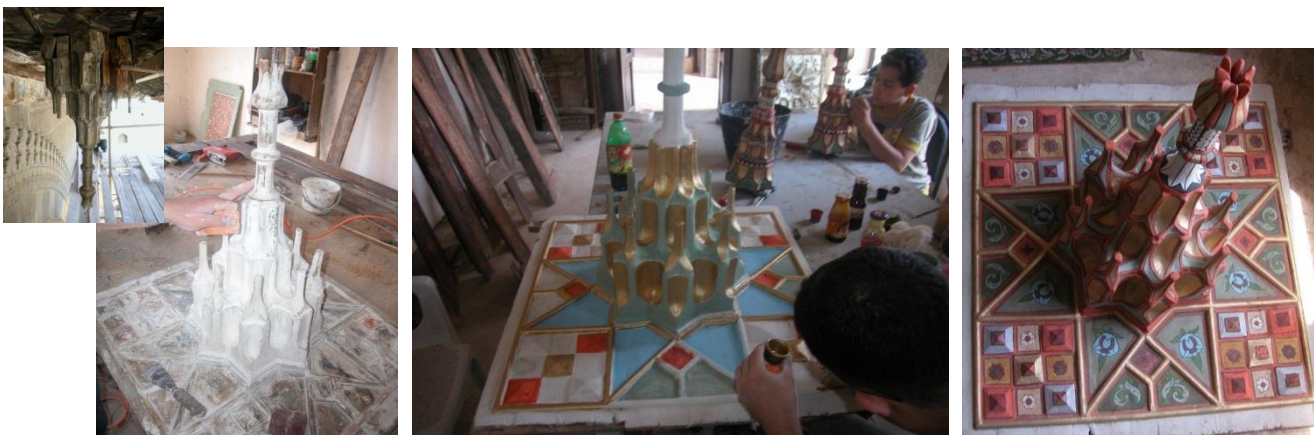
### التلوين بكل مراحلہ

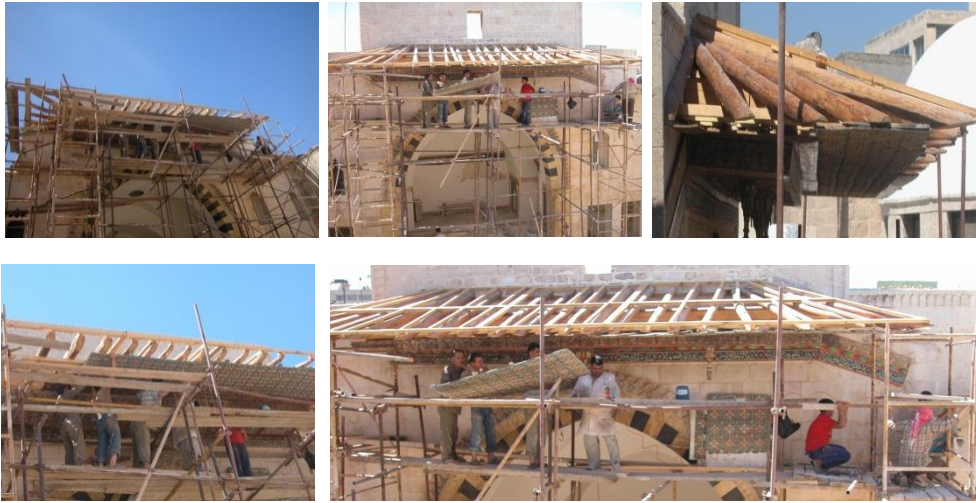
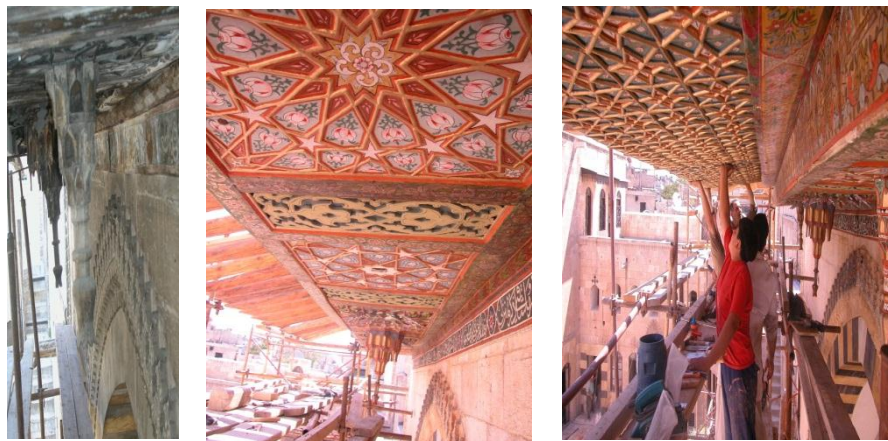
## ٣٣ - اضافة كامل الخشب

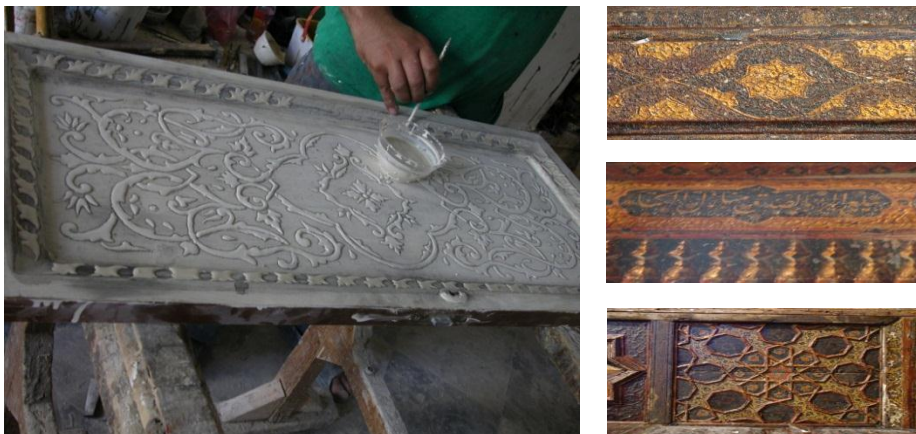
## ٣٤ - اقتراح رسومات من طبيعة البيت من أجل ملئ بعض اللوحات التي كانت مرسومة
